## Azimut-Bremse

Artikel vom **4. September 2018**

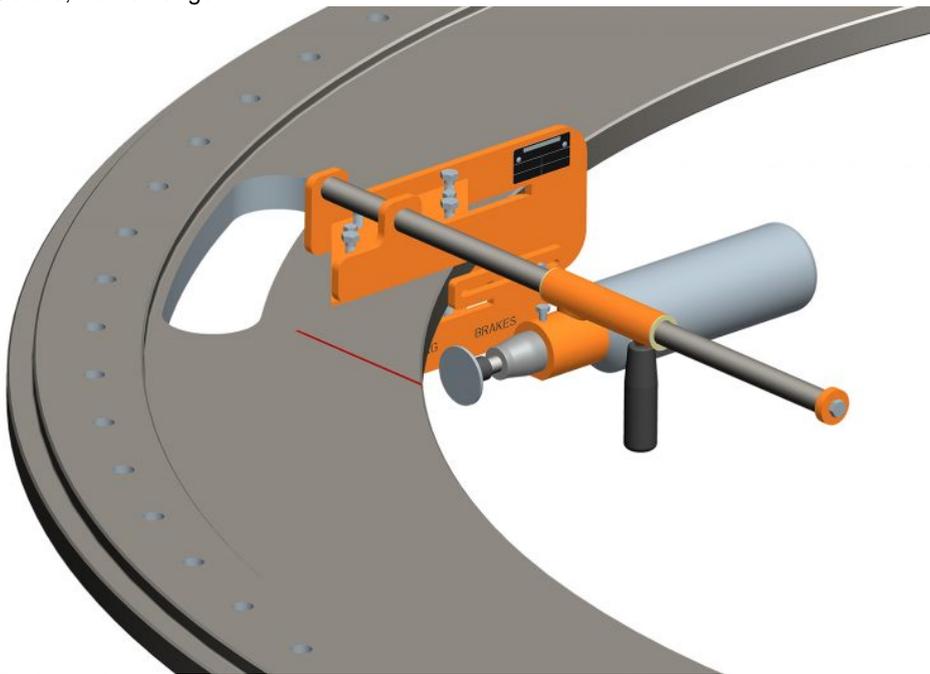
Svendborg Brakes ApS 5882 Vejstrup /Dänemark Bei der Wartung von Windkraftanlagen (WKA) geht es um den Erhalt des Wirkungsgrades und der Zuverlässigkeit sowie um anlagenspezifische Gegebenheiten. Immer häufiger wird dabei bemängelt, dass neben dem von den Rotorblättern ausgehenden Windgeräusch auch die Anlagen in der Gondel einen Schall aussenden. Der Bremsenexperte Svendborg Brakes hat sich der Sache angenommen und eine Lösung entwickelt, die bei den meisten Anlagen funktioniert. Verkehrergeräusche an den Azimut-Bremsen der Windnachführung haben signifikanten Anteil an den Schallemissionen von Windkraftanlagen und entstehen durch das Schleifen der Bremsbeläge auf der Bremsscheibe, wenn sich die Gondel in den Wind dreht. Die Untersuchung der Verkehrergeräusche hat einen Zusammenhang zwischen dem Geräuschpegel und dem »Verglasen« der Bremsbeläge ergeben. Der Bremsenexperte hat das Phänomen eingehend analysiert. Das Resultat ist eine dauerhafte Lösung, die von den Ingenieuren

des Herstellers oder Wartungsfirmen umgesetzt werden kann. Durch das Einfräsen einer speziell geformten Nut in die Bremsscheibe können vorhandene Verglasungen abgetragen und die Neuentstehung verhindert werden. Die Nut erhöht den Bremsbelagverschleiß unwesentlich, hilft in Kombination mit der gleichzeitig eingebauten Bürste aber, anhaftendes pulverförmiges Material zu beseitigen. Die Tests haben ergeben, dass die Nut in der Bremsscheibe die Bremsbelagverglasung entfernen kann, wobei sich der Verschleiß bei einem Betriebsdruck von 30 bar nur um 3,5 % erhöht. Was sich bei den Tests deutlich zeigte, war die Bedeutung der Größe und Form der Nut. Deshalb musste ein praxistaugliches System zur Herstellung der effizientesten Nutauführung entwickelt werden. So entstand ein Montagesatz für die Anbringung von insgesamt acht Nuten: vier auf der Oberseite und vier auf der Unterseite der Bremsscheibe. Der Montagesatz enthält eine Schablone zur korrekten Positionierung der Nuten in der Scheibe. Die Nacharbeit dauert etwa drei Stunden pro Anlage.
