## Maschinen-Retrofit

Artikel vom **28. April 2022**  
 Instandsetzung und Reparatur

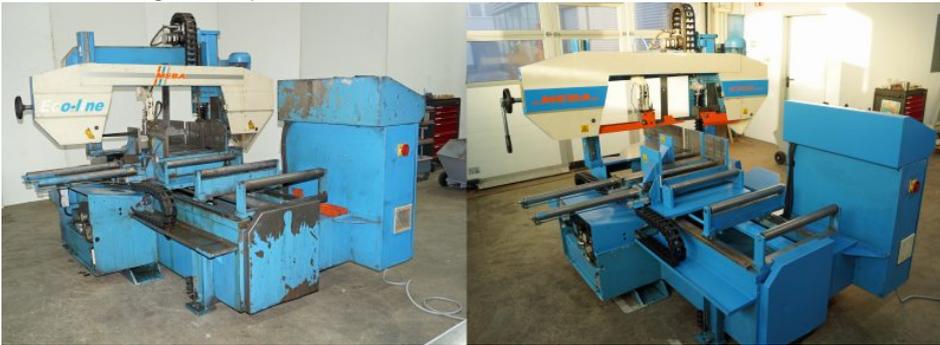
Links die Doppelgehrungssäge vor dem Retrofit, rechts der Zustand nach der Überholung (Bild: Meba).

Material- und der Bandspannung ausgewählt. Spannbacken und Antriebsriemeneinschub waren stark verschlissen, der Freihubeinschub festgefressen – Verschleißerscheinungen, die bei der hohen täglichen Beanspruchung von Maschinen nach so vielen Jahren üblich sind. Zunächst wurde die Maschine für das Trockeneisstrahlen vorbereitet, große Teile entsprechend demontiert, von Hand weiter gereinigt und weiter zerlegt. Es wurden Ausbesserungen am Lack durchgeführt, Hydraulikleitungen und Schläuche ausgetauscht, das Hydrauliköl gewechselt und sämtliche Verschleißteile im Rahmen eines kompletten Maschinen-Neuaufbaus ausgetauscht. Der Freihubeinschub wurde mit vorhandenen Teilen wieder gangbar gemacht. Nach dem Wiederaufbau wurde in einem aufwendigen Probelauf mit Aussägen die Doppelgehrung neu justiert. Die Maßhaltigkeit des Automaten wies nach dem Retrofit Werte vergleichbar mit einer Neumaschine auf. Nach insgesamt 14 Arbeitstagen wurde die Maschine abgenommen und wieder ausgeliefert.

Als Lösung bot der Sägenhersteller ein Maschinen-Retrofit an, denn es ist nicht immer erforderlich, ältere Produktionsmaschinen durch neue zu ersetzen. Das Retrofit verlängert laut Hersteller der Sägemaschine die Lebensdauer um ca. 10 Jahre, steigert die Verfügbarkeit und sorgt für eine Reduzierung der Reparaturkosten. Auch die durch Verschleiß verlorengegangene Präzision wird wieder zurückgegeben. Der Pressenhersteller hat sich für das Retrofit entschieden, da es deutlich günstiger war als in eine vergleichbare neue Säge zu investieren. Die Säge wurde zudem schneller und hat auch wieder ihre Präzision zurückgewonnen. Für ein Maschinen-Retrofit begutachtet das Servicepersonal die Bestandsmaschine vor Ort und gibt eine individuelle Empfehlung ab, welche Arbeiten erforderlich und sinnvoll sind. Der Anwender entscheidet über den Umfang der Überholung. Nach Auftragsvergabe wird das notwendige Material zusammengestellt, danach wird die Maschine vom Hersteller abgeholt. Im Falle der Firma Ruf wurde das Basispaket sowie die Überarbeitung der
